Nytt Däck för Sir Francis

Min oro hade funnits där under en längre tid. Det handlade om teakdäcket på Sir Francis, en Rasmus med nummer 631, tillverkad på Hallberg Rassy varvet år 1978, och huruvida vatten kunde ha funnit sin väg igenom teaken och in i den underliggande sandwichen.

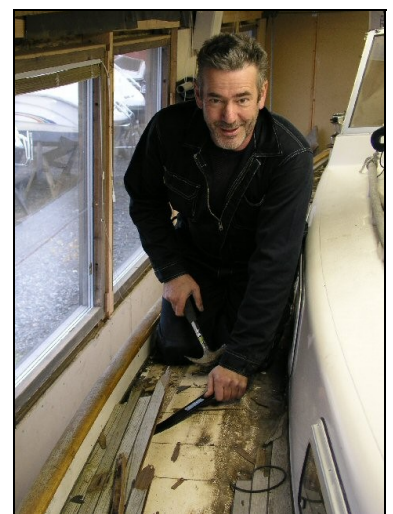
Under ett par helger demonterades alla beslag, och den gamla teaken avlägsnades. Nu började det bli klart för oss att skadan var betydligt värre än vi hade förväntat oss. Det visade sig det fanns i princip inte fanns något tätningsmaterial alls under teaken (fy Hallberg Rassy!), och vattnet hade haft lätt att hitta sin väg in i distansmaterialet.

Fuktmätare och avfuktare anskaffades och ett antal hål borrades uppifrån och nerifrån, fortfarande i hopp om att det skulle gå att torka ut däckets.

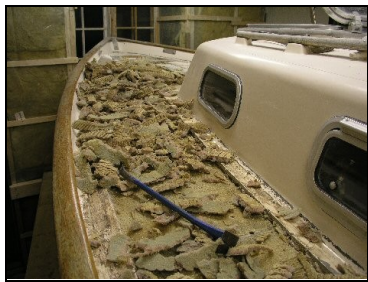
Efter några veckors tid utan att fuktnivån minskade, sågade jag upp ett lite större hål och upptäckte då att det inte handlade om lite fukt, utan om mängder av vatten som hade runnit ner igenom den gamla teakens fästskruvar. Det visade sig också att Hallberg Rassy hade använt polyvinylskum (Vinycell) i stället för Divinycell (som har slutna celler) som distansmaterial, så att hela däckskärnan hade förvandlats till en blöt sörja.

I detta läge fanns bara en sak att göra: att ersätta hela det befintliga distansmaterialet och övre glasfiberlagret.

Med tungt hjärta tog jag sedan ett stadigt grepp om cirkelsågen och sågade upp det övre glasfiberlagret. Snittet gjordes längs med bordläggningen och överbyggnaden, med ca 10cm avstånd till vardera sida, för att senare kunna plasta det nya däckets mot dessa kvarlämnade ”flansar”. Sedan avlägsnades hela det övre glasfiberlagret och det gamla distansmaterialet skrapades bort.
