Nytt Däck för Sir Francis

Min oro hade funnits där under en längre tid. Det handlade om teakdäcket på Sir Francis, en Rasmus med nummer 631, tillverkad på Hallberg Rassy varvet år 1978, och huruvida vatten kunde ha funnit sin väg igenom teaken och in i den underliggande sandwichen.

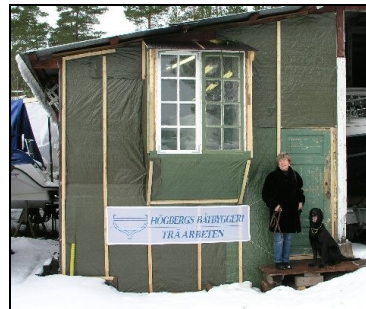
Upptagning och transporten in i verkstaden sköttes av

Högbergs Båtbyggeri (Anders), som fick utöka sitt skjul med ett burspråk för att hela Sir Francis skulle rymmas.
